**Asunto:** Respuesta derecho Colegio Alfredo Iriarte (IED), Sede B, El Mirador de la Localidad de Rafael Uribe Uribe – SINPROC 4120532 de 2024.

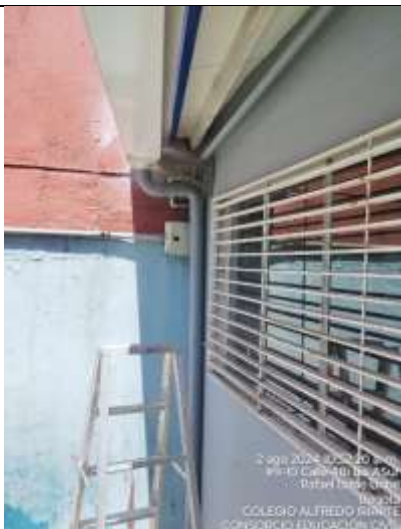
**Fotografía 1.** Validación de redes existentes Col. Alfredo Iriarte (IED), sede B, El Mirador. Localidad de Rafael Uribe Uribe.

En vista de ello a través del Contrato de Emergencias de la Dirección, se iniciaron actividades el día 2 de agosto de 2024 al interior de la sede validando la distribución existente de la red de agua potable descartando alguna fuga al interior del predio (*Ver Fotografía 1*) la cual fue descartada, posterior a ello como acción inmediata para dar suministro, se efectuó una nueva red provisional que permitiese el llenado de los tanques de almacenamiento que abastecen actualmente a la I.E.D (*Ver Fotografía 2*) entre tanto se obtiene la conexión domiciliar definitiva.

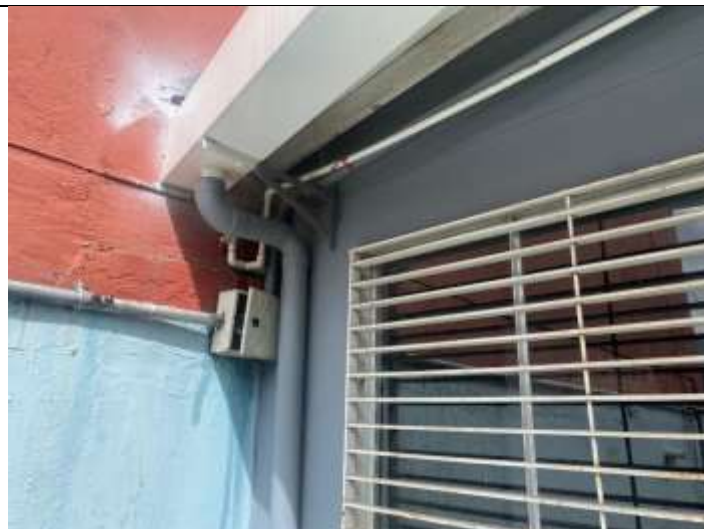
**Fotografía 2.** Nueva red de suministro de agua potable al interior del Col. Alfredo Iriarte (IED), sede B, El Mirador. Localidad de Rafael Uribe Uribe.

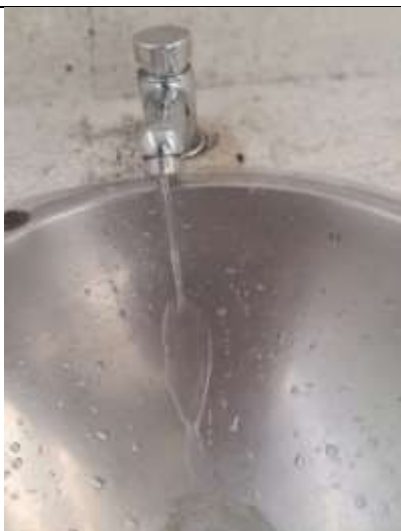
**Fotografía 3.** Suministro de agua potable lavamanos niños Col. Alfredo Iriarte (IED), sede B, El Mirador. Localidad de Rafael Uribe Uribe.

Así las cosas y una vez concluida la instalación provisional de la nueva red de suministro, se contó con agua de manera temporal el día lunes 5 de agosto de 2024 (Ver *Fotografía 3*), sin embargo se validó una obstrucción en el punto de ingreso de agua potable a la sede dado que el ingreso de agua se redujo gradualmente y finalmente no continuó pero en la derivación de la red nueva se validaba presencia de agua (Ver *Fotografía 4*).

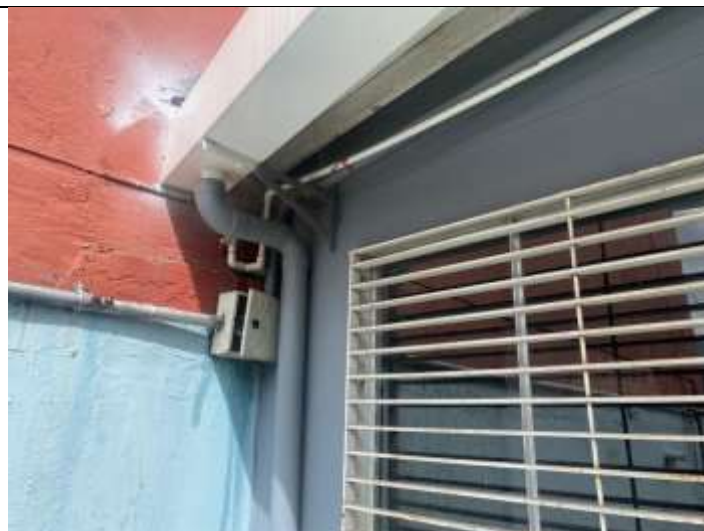
**Fotografía 4.** Presencia de agua potable en la derivación de la nueva red de suministro de agua potable al interior del Col. Alfredo Iriarte (IED), sede B, El Mirador. Localidad de Rafael Uribe Uribe.

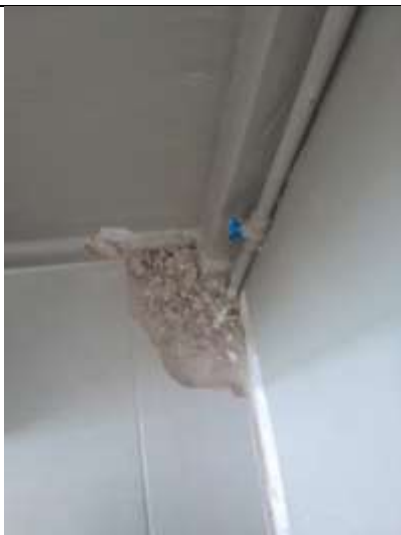
**Fotografía 5.** Suministro de agua potable lavamanos niños Col. Alfredo Iriarte (IED), sede B, El Mirador. Localidad de Rafael Uribe Uribe.

En vista de lo anterior, se efectuaron algunos apiques al interior de la sede para validar puntualmente el punto de ingreso a la sede (Ver *Fotografía 5*) y descartando fugas sin embargo se ratificó que no existía ninguna fuga y el punto de conexión ubicado en el costado occidental no se presenció novedad alguna por lo cual se presume que la problemática está al exterior del predio, es decir, en el sistema de distribución de la Empresa de Acueducto y Alcantarillado de Bogotá – EAAB.

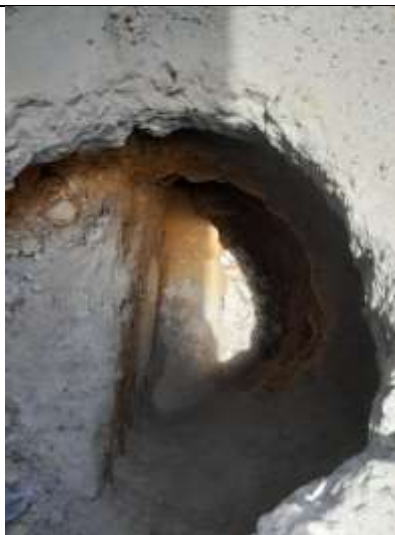
**Fotografía 6.** Acometida de agua potable al interior del Col. Alfredo Iriarte (IED), sede B, El Mirador. Localidad de Rafael Uribe Uribe.

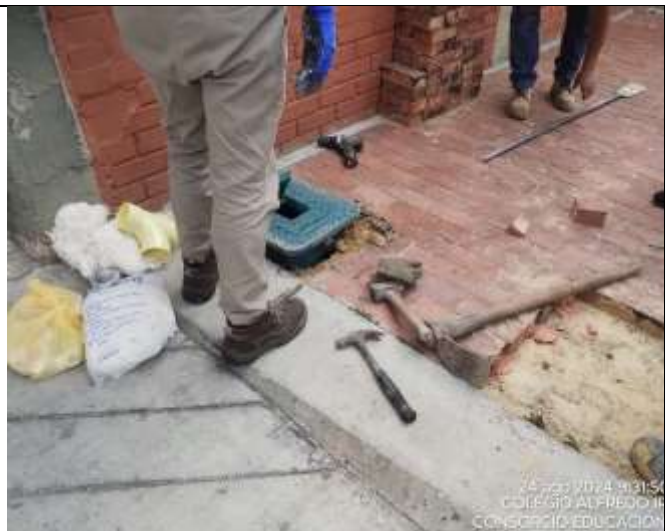
**Fotografía 7.** Conexión domiciliaria Col. Alfredo Iriarte (IED), sede B, El Mirador. Localidad de Rafael Uribe Uribe.

Como consecuencia de lo anterior, el día 22 de agosto de 2024 se efectuó visita con la Empresa de Acueducto y Alcantarillado de Bogotá – EAAB a fin de contar con su apoyo en la verificación y validación de la problemática relacionada, la cual permitió, gestionar la conexión definitiva el día 24 de agosto de 2024 y así la sede B, El Mirador, contó con el suministro de manera definitiva.

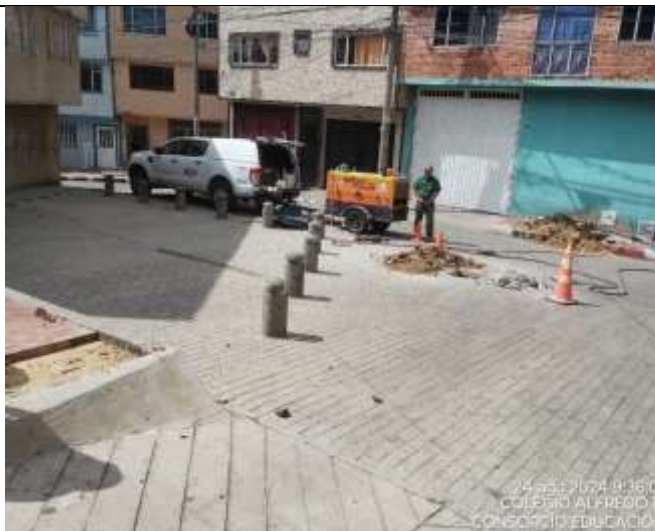
**Fotografía 8.** Conexión domiciliaria Col. Alfredo Iriarte (IED), sede B, El Mirador. Localidad de Rafael Uribe Uribe.
